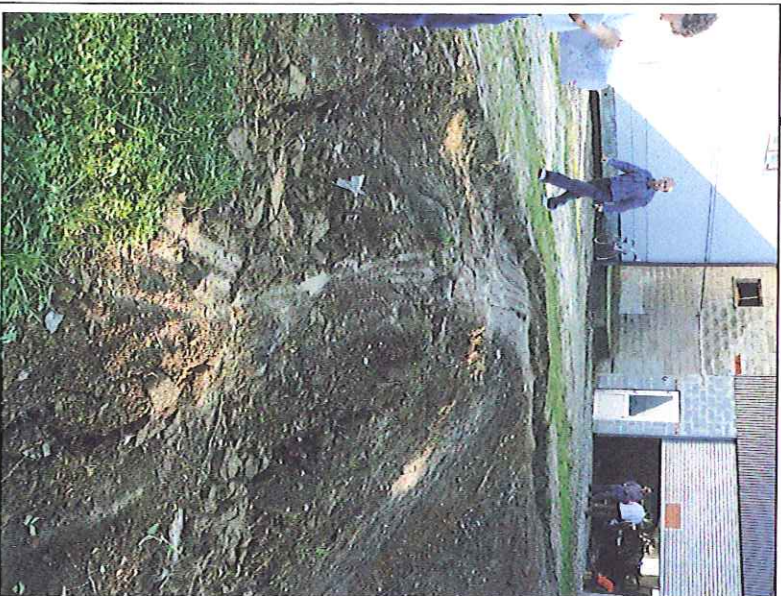
Nisza zasypana ziemią z gruzem.

W rejonie osuwiska należy uporządkować stosunki wodno-ściekowe, zabezpieczyć zbocze dolinki przed erozją przez wodę płynącą oraz usunąć część osadów koluwalnych i zmniejszyć nachylenie osuwiskowego zbocza leja źródłowego. Wykluczone powinno być nadsypywanie materiału w rejonie niszy, gdyż powoduje to zwiększenie obciążenia i wzrost nachylenia zbocza leja źródłowego, co może doprowadzić do dalszych osunięć.

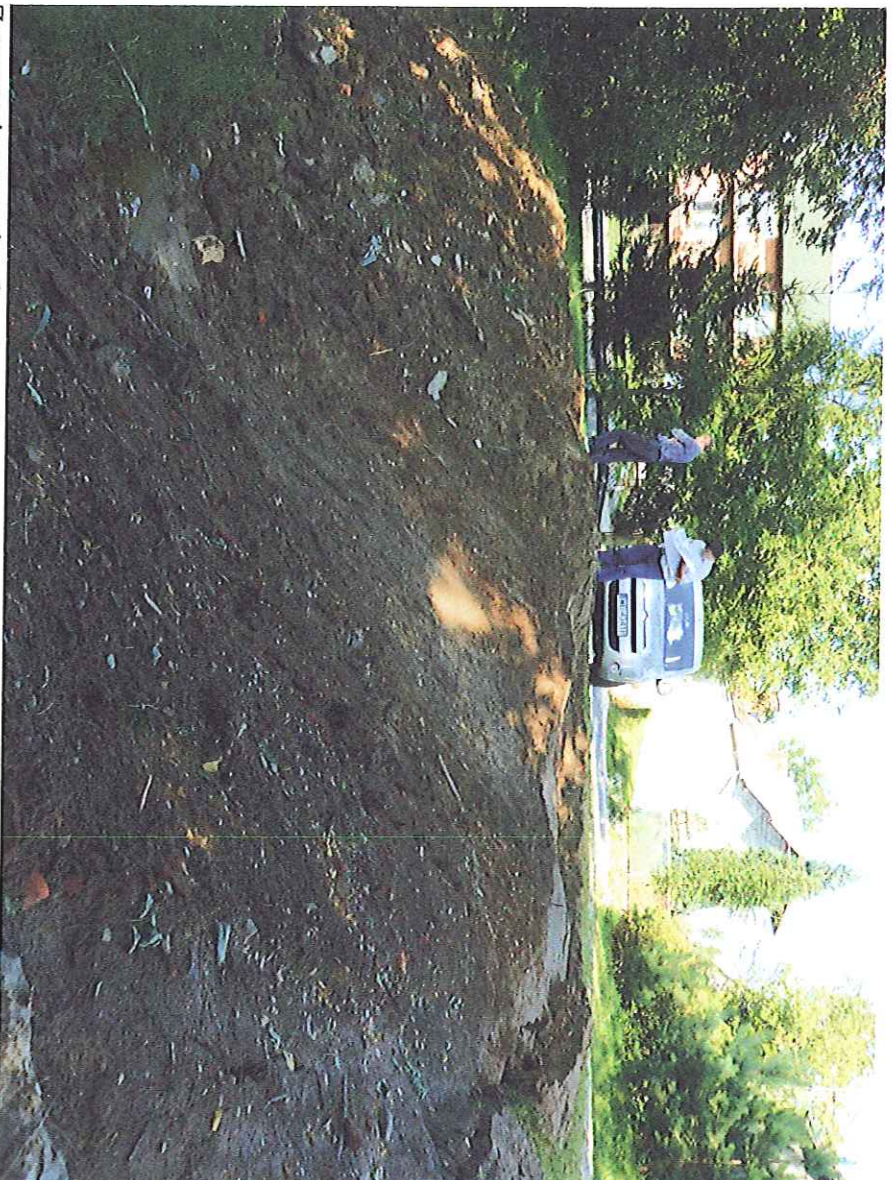
Zasypana i ponownie odnowiona niszka.
